松前公園のサクラ・・・『夫婦桜』三大名木

夫婦桜（メオトザクラ）

【品種：染井吉野＋南殿（マツマエハヤザキ） 推定樹齢：60年以上】

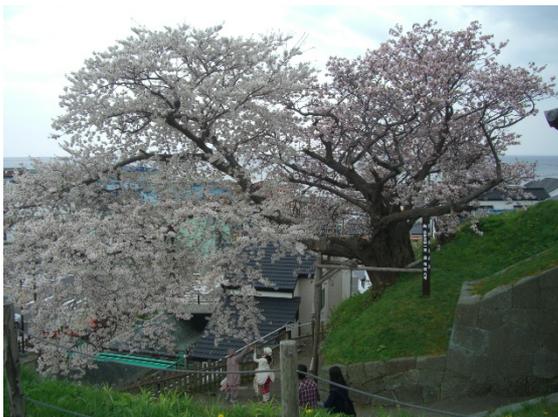
手に触れ桜の花を愛でることができる反面危険も伴う

左：染井吉野 右：南殿

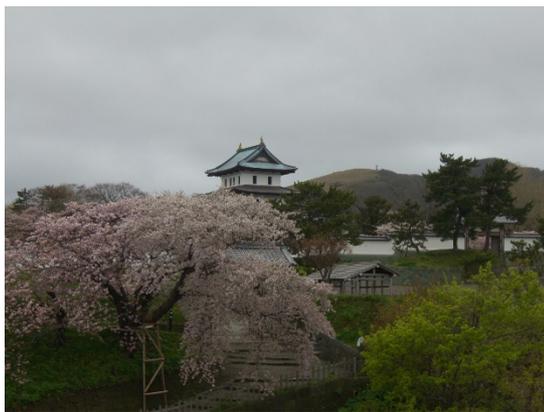
大きく下垂し広がる枝張りは桜の景観性価値が高い

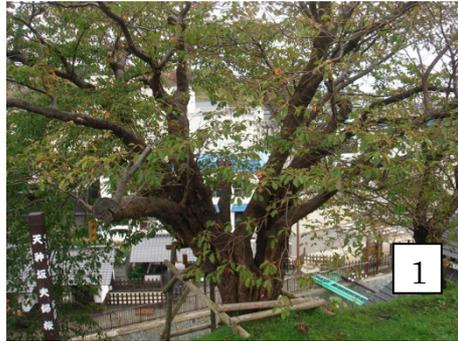
- 1) 枝葉のバランス、緑量、色、形良好
- 2) 樹皮の肥大成長が良好で腐朽跡の癒合再生が進む
- 3) 水平方向に長く伸びた大枝
- 4) 主幹部の縦割れが懸念される

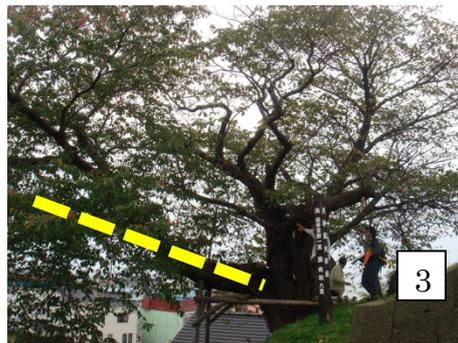
一見全体的に枝葉の量、色、形状から判断し生育状態は《良好》であるが南殿側の樹勢の低下、枯れが目立つ、生育地は法面の上部（法肩）に位置しサクラにとっては好適地と言える。園路上に水平方向に張り出している大枝は現在一部分が丸太支柱によって支えられているが、気象（雨、風、雪）の影響を受けやすく折損落下の危険が高い。自重による折損も懸念される。主幹中央部からの折れ（割れ）る可能性も高く、折損が起きた際には樹形の崩壊や事故発生につながる。今後は生育地盤の改良も視野に入れた樹木点検を行い樹形、樹勢の維持向上を図る長期的な対応が必要と考える。
