# 引き継がれる樹木治療 姥スギ(乳母スギ) 北海道上磯郡知内町

山上 勝治（５期）

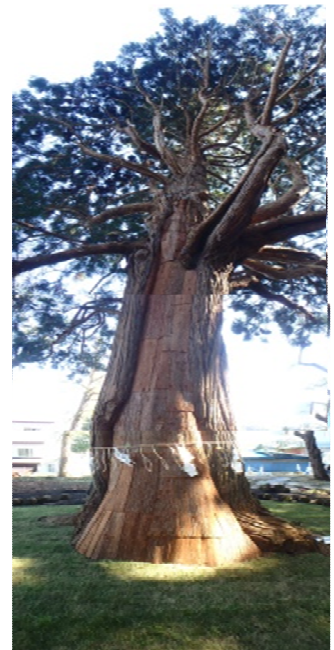
2017年2回目の治療完了

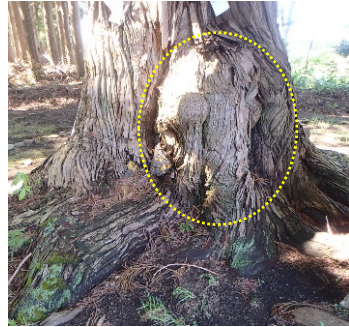
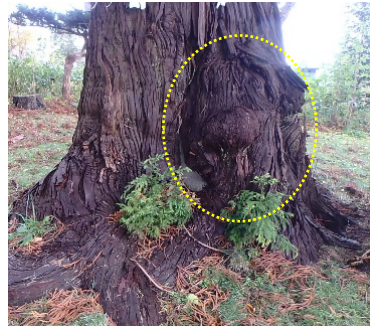
写真左：2017年根元コブ、写真右：2021年、コブは年々形を変えている、以前はコブが二つあり女性の乳房のように見えたそうです

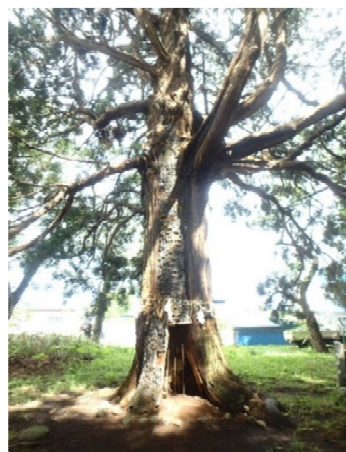
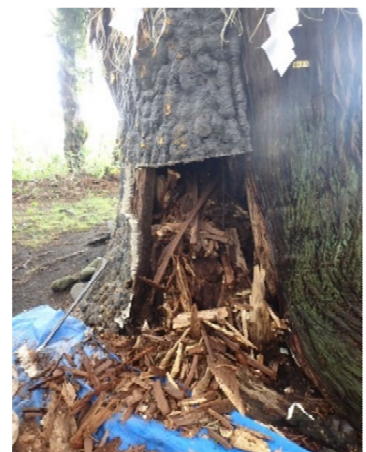
写真左：2017年ウレタン内部骨組角材破損状況 右：近景

- ・過去に行われた内部充填材が腐朽破損し、空洞下部に堆積しアリの巣の原因となっている。→腐朽材除去が今後の成長に有効。
- ・空洞上段に不定根が確認されるがウレタンと枯死木部に挟まれ成長が妨げられている。→不定根の保護育成が今後の成長に有効。
- ・大枝の枯れが目立ち、生育枝も偏っている。重量バランスが悪く折損の危険が高い。→枯大枝の除去が今後の成長に有効。
- ・周辺土壌の流出により根が露出している。乾燥により根の枯死、養水分の供給不良となり樹勢の低下につながる。→流出部の覆土が今後の成長に有効。
- ・過去に実施されたウレタン充填の表面が鳥などに破損され‘見た目’(景観)を悪くしている。→早期の‘見た目’の改善が求められる。
- ・開口空洞側(北側)の根系の量が不足していると推察される。→土壌改良、施肥等により根系の成長を促進させる。

破損した既存のウレタン、雑物の除去処分。

空洞内部に下地材として木材を加工し骨組みを造る。幹の丸みに違和感なく合わせる。杉皮張りにて化粧、開口部をふさぐ。角材、板材の幹との接合部は樹皮巻き込み位置、形成層の位置に注意して行う。

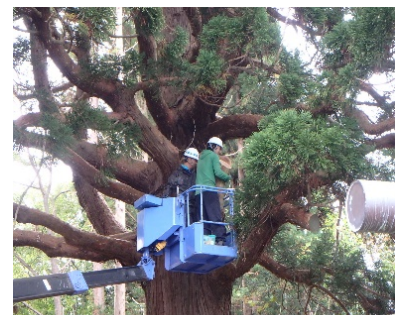
不要枝剪定状況

周辺樹木の剪定、伐採、下草(笹)刈、露出した根茎を覆土、張芝して地表面の保護を行う。同時に施肥を行う。

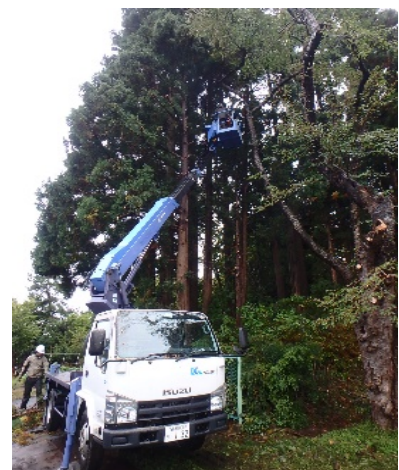
周辺樹木伐採、剪定状況

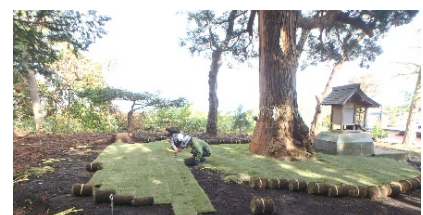
周辺表土保護、張芝状況

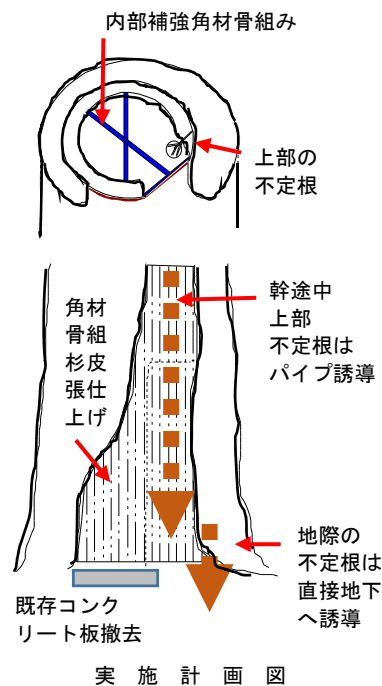
パイプ誘導した不定根は直径2 cmから3.5 cmになり、細根の発生も多数確認され、生育は良好である。パイプ上部での肥大成長(太さ)は良好であるが、伸長(長さ)は不良となっている。パイプ充填材のピートモスが乾燥傾向となり流入する雨水が上部に留まり、下部まで水分が届かず伸長不良になると推察される。短期周期(1~2年)での観察、成長に応じた対応、改良が必要になる。

パイプ上部の肥大(太さ)成長は良好であるが、伸長(長さ)の面では不良であった 日当たりが改善され萌芽枝が発生

た3度目の点検処置が行われた。このきっかけがなければ3度目の点検処置が実現したかどうかは定かではない。この時に不定根の誘導用のパイプの破損と化粧杉板の破損、不定根の肥大成長を確認する事が出来た。研修参加者の意見を聞きながら、処置としてパイプを一回り大きなものと交換し杉板の一部張替えを行った。老齡巨木を守る上において、治療行為を継続するには、情報や技術提供を行う中で各自治体や地域の理解を得ながら予算化し年間の維持管理業務として実施されてゆく事が望まれる。
