# 引き継がれる樹木治療 姥スギ(乳母スギ) 北海道上磯郡知内町

山上 勝治（５期）

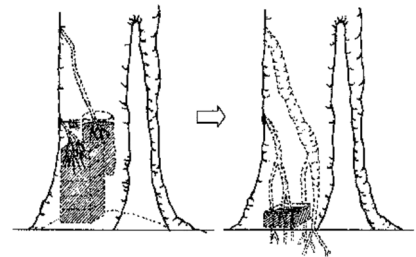
図-1 幹の途中から発生する不定根の誘導例「最新樹木医の手引き」参照

- ・幹の空洞部の途中の地上高 2.0m～3.6mと開口部地際に不定根がある。現状では太さ 1～2 cmとまだ細いが、延命・樹勢回復には保護育成が必要と考える。パイプ(管)を使った不定根の保護誘導(図-1)が有効と考える。

空洞内部に不定根の保護誘導パイプを地表まで設置する。骨組材の劣化防止のため保護誘導パイプ以外の空間は乾燥を保つ。
